四川 5.12 地震次生地质灾害的基本特征初析

摘要: 2008 年 5 月 12 日 14 时 28 分,四川汶川发生里氏 8.0 级地震给灾区人民带来了巨大的灾难和损失,特别是山区地震次生地质灾害所带来的严重后果是人们始料未及的。本文主要报道了四川境内震中附近几个重灾山区的地震次生地质灾害的初步调查成果,简要论述了地震诱发的滑坡、崩塌、泥石流、地裂缝和沙土液化等次生地质灾害发育特征及其危害,提出了地震次生地质灾害某些发育规律方面一些认识和今后需要进一步研究的问题,对于灾后重建和高烈度区城镇规划具有一定的指导意义。

GENERAL CHARACTERISTICS OF 5. 12 EARTHQUAKE-INDUCED GEOHAZARDS IN SICHUAN

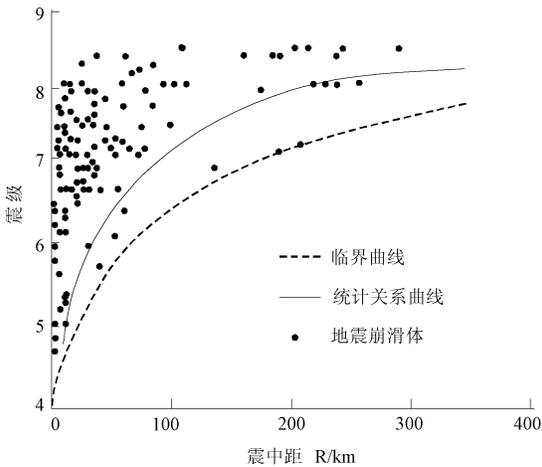
图 2 地震崩滑体与地震强度的关系 (据鲍叶静等, 2005)^[5]

(2) 地震诱发崩滑体的规模大小和密度与地震震级大小和震中距离存在着较好的对应关系。据初步调查资料分析, 5.12 特大地震次生地质灾害的分布密集带位于强震区, 与等震线基本一致。绝大部分地震滑坡、崩塌处于 $M_s 5.0$ 级以上的震区, $M_s 6.0$ 级以上震区内的崩塌、滑坡数量显著增大; 根据烈度统计, 崩塌滑坡大多发生在 VI 度及 VI 度以上的地区, VII 度以上发生的可能性急剧增大, 显然二者是吻合的。随着与强震区距离的增大, 次生灾害的规模和密度急剧降低, 这与鲍叶静等 (2005) 的统计结果是一致的^[5] (图 2)。

Fig 2 Relation between seismic magnitude and induced landslides (after Bao Yejing et al., 2005)^[5]

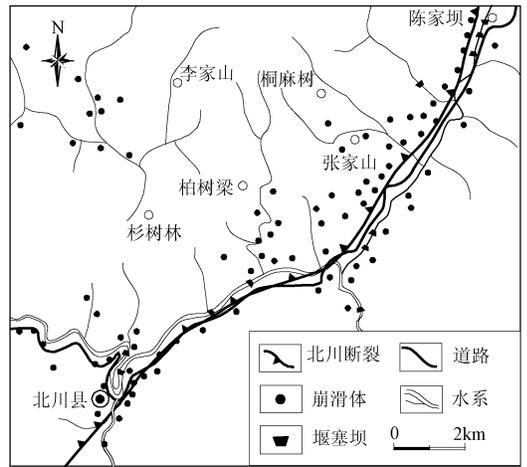
图 3 北川县城附近崩滑体分布与断裂带关系示意图

Fig 3 Relation between the Beichuan fault and earthquake-induced landslides near the county seat of Beichuan

(3) 地震滑坡、崩塌的分布不仅受岩性 (如志留系泥板岩、三叠系飞仙关组泥岩等) 的控制, 而且与断裂构造有密切的关系 (图 3)。根据野外调查表明, 5.12 特大地震诱发的大型滑坡、崩塌绝大多数与断裂带有关, 具有明显的岩体结构和岩性双重控制性。滑坡堰塞湖的发育部位除了受软弱岩体的控制外, 绝大多数与断裂带有关。例如, 安县睢水河堰塞湖, 青川县红石河堰塞湖等。

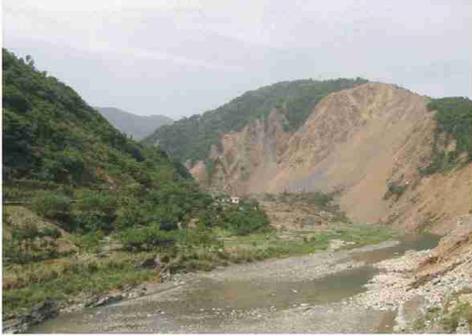
A. 北川县湔江大桥北滑坡阻断河道(镜向NW)

在上述次生地质灾害中，滑坡和崩塌的危害最大，不仅造成斜坡（边坡）、公路路堤发生破坏、堵塞公路和河道（图版一 A, B, C），给震区救灾抢灾物资的运输带来很大的困难，而且城镇建筑后缘的斜坡发生崩塌或滑坡直接掩埋房屋和过路人员，成为本次地震的重要致灾因素。

(2) 地震滑坡、崩塌的后缘高度远远大于降雨型滑坡、崩塌,通常降雨型滑坡发育在斜坡中下部,而地震滑坡一般发育在斜坡的中上部,可以形象地形容其为“劈掉半边山”(图版一A,图版二A)。

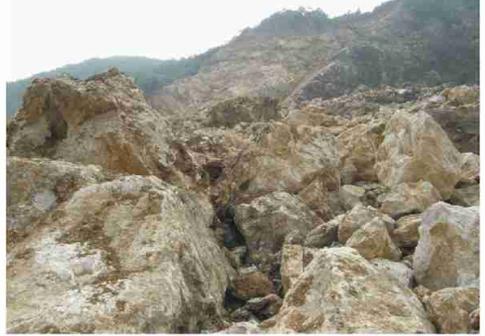
B. 安县雎水河巨大的崩塌块石堆积体阻断公路(镜向NE)

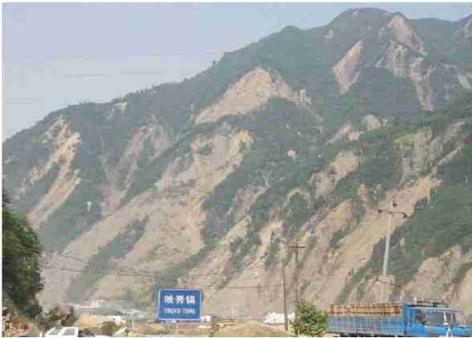
C. 汶川县映秀镇满山遍野的坡面碎屑流和滑坡群(NE)

(1) 地震滑坡、崩塌的密度比降雨型滑坡、崩塌高得多,在震中区常密集成群,单个出现的滑坡比较少(图版一C)。随着与震中区距离的加大,密度逐渐降低,单体滑坡也比较多见。

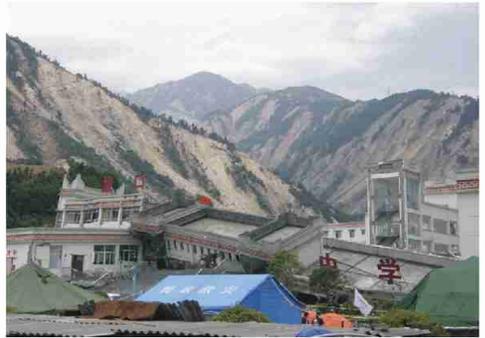
D. 映秀镇北滑坡为泥石流准备了丰富的物质来源(NW)

地震直接诱发的泥石流多为坡面碎屑流，其危害性比大型滑坡和崩塌相对较小，而具有显著危害性的沟谷型泥石流多在震后的降雨作用下发生，具有一定的滞后性（不排除局部地区在地震的同时存在降雨过程）。无疑，地震作用为沟谷型泥石流提供了大量的松散物质来源（图版一 D）。

(8) 地震次生灾害在降雨作用下可以迅速发生灾种的演变,从而再次产生进一步的危害。例如,堆积于沟谷中的崩滑滑坡体在降雨作用下可以转变为泥石流,堆积于边坡中下部的崩塌体可以进一步转变为滑坡,地震产生的山体松动、危岩体在后续降雨作用下可能进一步变形破坏,应高度重视(图版一D,图版二H)。

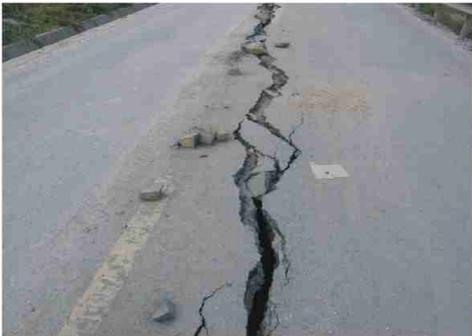
E. 地震导致混凝土路面开裂(镜向W)

它们成因不同,但都可以造成地面破裂、下沉,危害公路、桥梁等设施的安全(图版一E, F, G)。

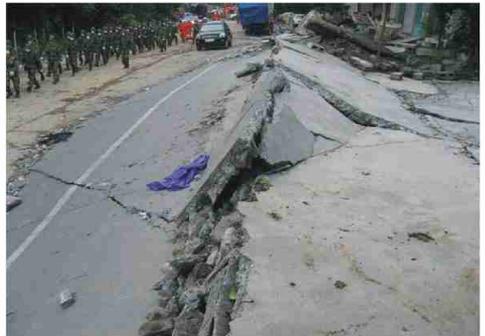
F. 北川县城近南北向街道产生鼓胀开裂(镜向S)

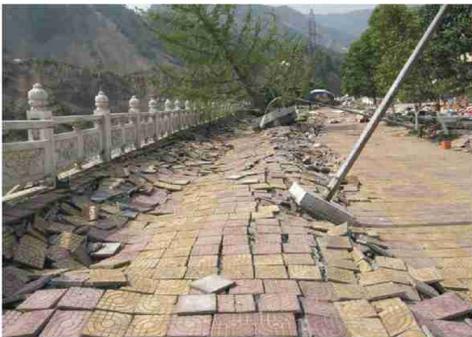
G. 北川县城南北向街道受挤压作用波状起伏(镜向N)

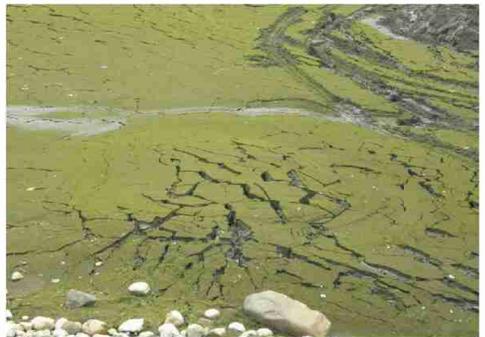
H. 岷江河漫滩的地震沙土液化现象(镜向E)

地震砂土液化是典型的地震次生地质灾害,在地震过程中出现地裂和喷砂冒水现象,主要位于宽阔河谷中的高河漫滩或低阶地,部分位于盆地的低洼处。5.12地震在汶川县漩口—映秀镇间的岷江河谷内的高河漫滩发育了较大范围的地震砂土液化现象(图版一H)。

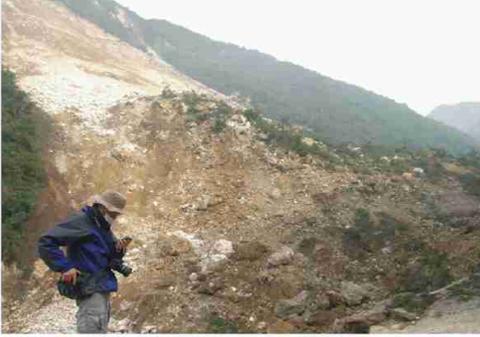
A. 安县雒水镇邓家坪堰塞坝-右岸滑坡(镜向N)

(3) 地震滑坡、崩塌的规模和分布范围通常很大,常以灾害群或灾害链的形式出现,远远大于降雨型滑坡、崩塌的规模,因而其危害性更大。根据野外调查,强震区地震诱发的大型滑坡(体积 $\geq 100 \times 10^4 \text{ m}^3$)和大型崩塌(体积 $\geq 10 \times 10^4 \text{ m}^3$)很常见,是中断交通、堰塞河道的主要原因(图版二A, B, C, D)。

(6) 快速滑动是地震次生滑坡的重要特征。大规模的高空快速滑动是产生滑坡堰塞湖的主要原因之一,在高空快速滑动过程中存在明显的气垫效应,并可以产生巨大的气浪,因而冲击力强、破坏性大,堰塞坝有时可以保留原有斜坡岩体的结构痕迹(图版二A, B, C, D)。

(7) 对于滑坡堰塞坝稳定性的分析，要考虑多方面的因素，如坝体的物质组成和结构、堰塞湖形成的水压力及其变化等。一般而言，土体夹杂块石形成的坝体相对比较稳定，而缺少粗大块石的细粒土体构成的坝体稳定性较差，往往可能在水位尚未漫过坝体时就发生溃决。以安县睢水镇邓家坪堰塞坝为例，在现场调查后过程中，我们发现堰塞坝主要由右岸（西岸）风化卸荷带形成的滑坡体构成，岩性为下三叠统飞仙关组的紫红色泥岩和白云质灰岩块石，冲至左岸公路；左岸（东岸）边坡由中侏罗统厚层白云质灰岩构成，顺坡向构造节理发育，在卸荷作用和地震动力诱发下形成大型崩塌体，崩塌块石最大直径可达 10m，堆积于公路，并与上述滑坡体对接成坝（图版二 A, B）。堰塞坝宽近百米，高出河底近 30m，坝后壅水高 20 余 m，水位上升后便从右岸公路块石堆积处泄洪。根据堰塞坝体的结构和库水两方面因素的初步分析，认为该堰塞坝总体稳定性较好，一般不会发生瞬时溃坝，事实证明上述认识是正确的，这为当地抗震救灾工作赢得了时间，有效地发挥了地震次生灾害研究在地震抢险救灾中的作用。

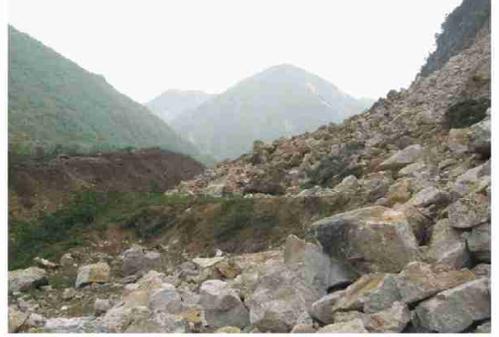
B. 安县雒水镇邓家坪堰塞坝-左岸崩塌(镜向N)

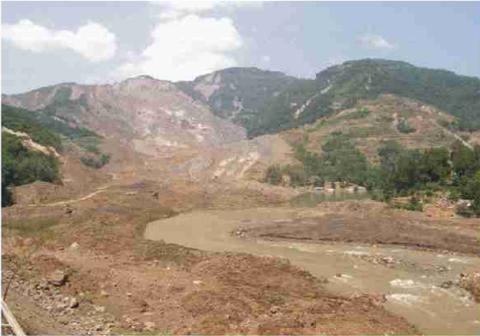
C. 青川县红光乡东河口滑坡堰塞坝下游(镜向W)

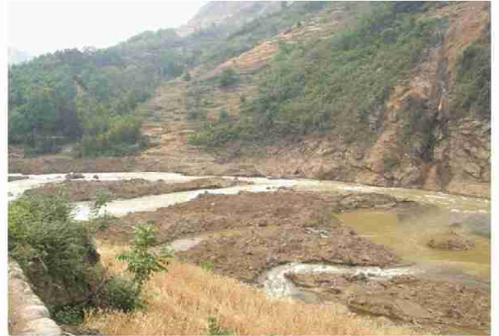
D. 青川县东河口滑坡气浪抛出的碎屑物(镜向N)

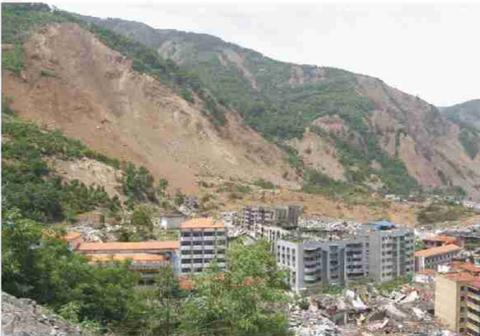
E. 北川县老城区西侧复活型老滑坡掩埋房屋(镜向NW)

(5) 地震作用既可以导致老滑坡复活,形成复活型滑坡(图版二E),又可以产生地震新生滑坡(照片)。野外调查和初步分析发现,在震中区以新生滑坡为主,复活型滑坡数量相对较少,以往经过治理的滑坡体的整体稳定性普遍较好。这也从另一个角度说明地震滑坡与降雨型滑坡的启动机理是不同的。

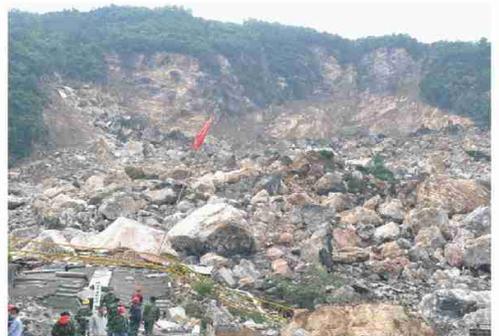
F. 北川县大型崩塌体掩埋了北川中学(镜向E)

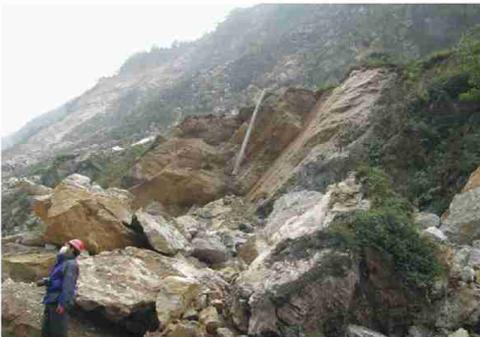
G. 大型崩塌体受构造节理面控制(镜向N)

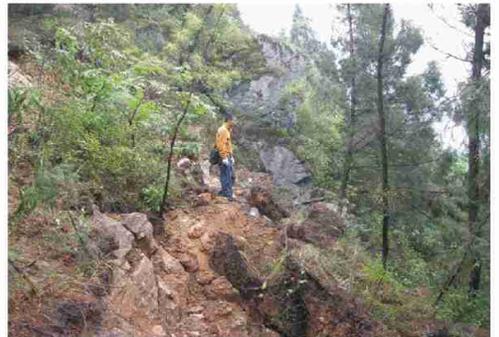
H. 地震造成青川县狮子梁岩体松动, 形成危岩体(W)
