都江堰 – 汶川公路汶川地震次生 地质灾害主要特征和形成机理

摘要: 汶川特大地震发生后, 都江堰至汶川公路两旁次生地质灾害尤为严重, 先后多次完全中断震中交通生命线, 严重地影响了公路的安全运行和灾后重建。通过对汶川地震前后都江堰 – 汶川公路边坡现场调查资料对比分析, 研究了该地段边坡的主要次生地质灾害类型及其破坏模式、形成机制和时空分布特点。破坏类型主要为碎屑流式、碎裂滑移式崩塌和碎裂 – 俯冲式、振荡 – 高速滑移式泥石流等, 造成沿线边坡发生大面积浅表生改造破坏。此类灾害具有丛集性、相关性、分段性的明显特点。成因复杂的高陡岩土体是次生地质灾害的主要物质基础; 强烈的场地地震效应和内外动力耦合作用是该地区地质灾害成生的主要因素。

FORMATION MECHANISM OF GEO-HAZARDS TRIGGERED BY WENCHUA $M_s8.0$ EARTHQUAKE ALONG DUJIANGYAN-WENCHUAN HIGHWAY

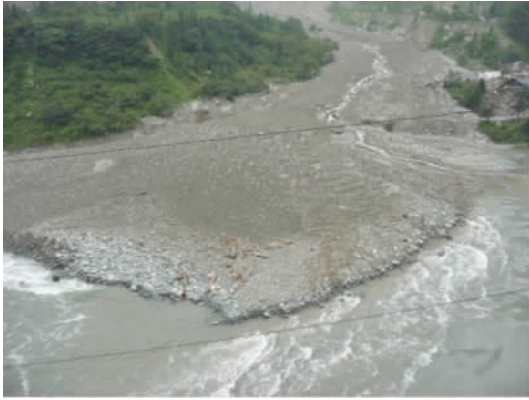
图 2 磨子沟典型沟谷型稀性泥石流

Fig. 2 Typical valley-shape diluted debris flow in Mozigou

震前都汶公路沿线泥石流数量占地质灾害总数的 54.1%。主要发育于岷江紫坪铺至汶川段两旁及其支沟处。山高、坡陡、谷深、沟床纵坡大, 是区内产生泥石流的地形因素。狭小地域暴雨频繁, 雨量集中, 是泥石流产生的水动力条件。崩塌、滑坡产生破碎岩石, 沟谷中堆积的洪积物和坡积物, 公路、矿山的废弃土石是泥石流的重要物源。据调查^{②③}, 震前泥石流主要为沟谷型稀性泥石流, 分布频率达 1 处/2km。磨子沟泥石流、一碗水沟泥石流、红椿沟泥石流、刘家沟泥石流、安甲沟泥石流、登溪沟泥石流、新桥沟泥石流、郭竹铺泥石流、三官庙泥石流、千金沟泥石流等处于发育期, 受降雨、人类工程活动等外因影响, 边坡内部失稳, 松散物质以泥石流方式滑向沟谷, 多呈扇状分布 (图 2)。

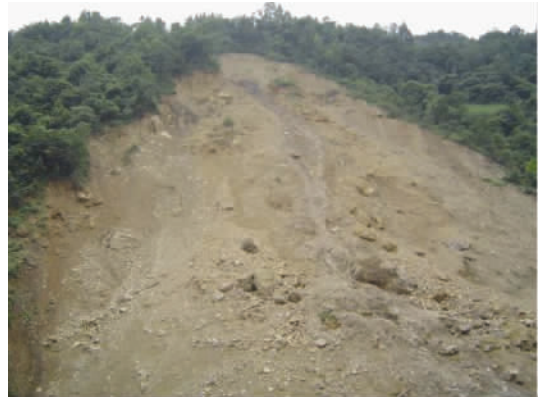
图 3 纸厂沟典型牵引式土质滑坡

Fig. 3 Typical slumping mud slides in Zichanggou

研究区内震前滑坡占整个地质灾害的 35.1%，分布频率为约为 3 处/10km。主要发育于公路两侧的河谷岸坡的下段或缓坡地段，据现场调查^{②③}，滑坡多发育于崩坡积体中，破坏模式为以牵引式滑坡为主，其特点是边坡在自身重力的带动下，滑坡后缘拉裂出现了张性裂缝；推移式滑坡次之，主要特点是滑坡后缘裂缝呈压性或或有鼓丘。按物质组成划分以土质滑坡为主，仅有少量岩质滑坡和碎块石滑坡。按厚度分，以浅层小于 10m 的滑坡为主，深层滑坡较少。在天然状态下，大多数滑坡为稳定状态。其中万村滑坡、三倒拐滑坡、埃都滑坡、赵家坪滑坡、怀抱石滑坡、南沟左岸滑坡、绵鹿桥头危岩、龙口不稳定斜坡、纸厂沟 1 号滑坡、青土山滑坡等 10 处震前稳定性较差，危害性较强。其余滑坡规模较小，或处于衰退期，只有在人类工程活动影响下，才可能诱发滑坡活动（图 3）。

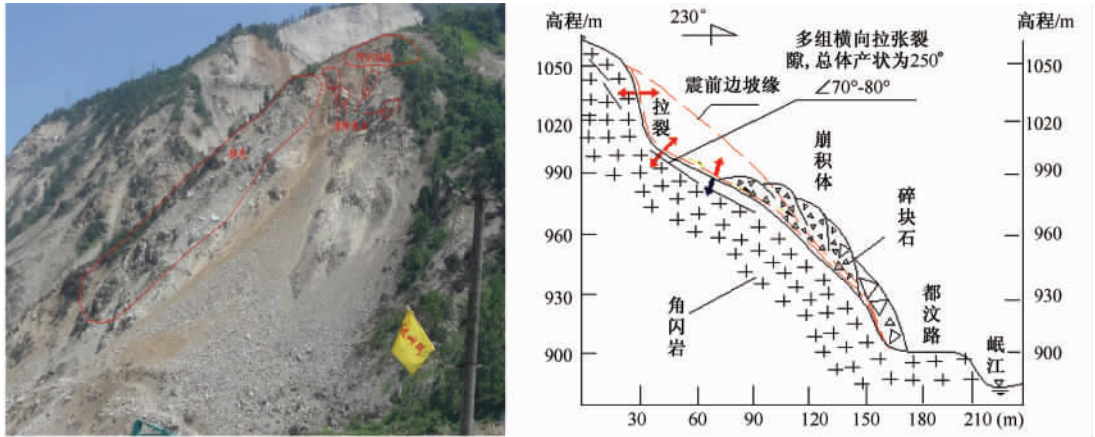
图4 茅草坡碎屑流式崩塌及其剖面示意图

Fig. 4 Typical debris flow to collapse and its sketch profile in Maocaopo

(1) 碎屑流式崩塌。斜坡上的松散碎屑物质在地震作用下松动失稳，在重力作用下沿斜坡崩塌下滑。其特点是：一般发育于坡陡（45°以上），规模大的斜坡，出露基岩闪长岩、花岗岩，表层覆盖 2~10m 的第四系碎裂松散堆积物；往往是崩塌成群发育，碎屑物均匀度高，以土体为主，崩积体呈锥形分布，坡底有少量碎块石，碎屑物下滑时伴随大量粉尘起扬（图 4）。

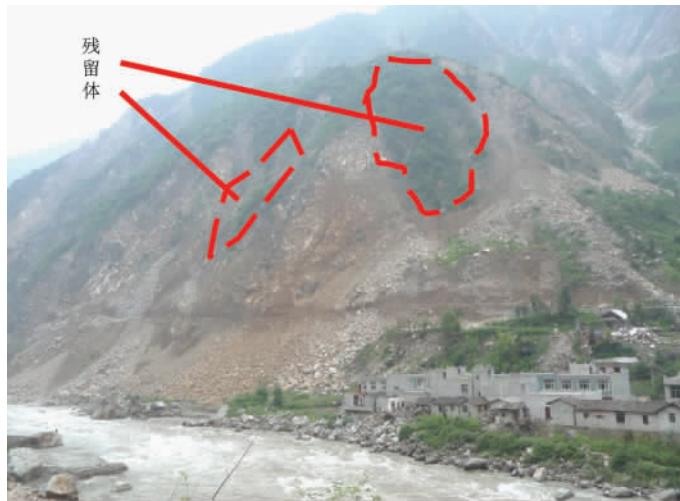
图5 响水岩碎裂滑移式崩塌

Fig. 5 Typical cataclastic rocks to collapse in Xiangshuiyan

有残留体，坡的后缘有3组以上拉裂的贯通裂隙，崩塌斜坡后缘多形成临空面；在地震或降雨作用下，极易崩落；崩塌体夹杂大量的碎块石，大多以滚落、抛射的方式散堆在坡底，或堆积在公路面，坡面夹杂少量碎屑物质呈锥体状堆积（图5）。

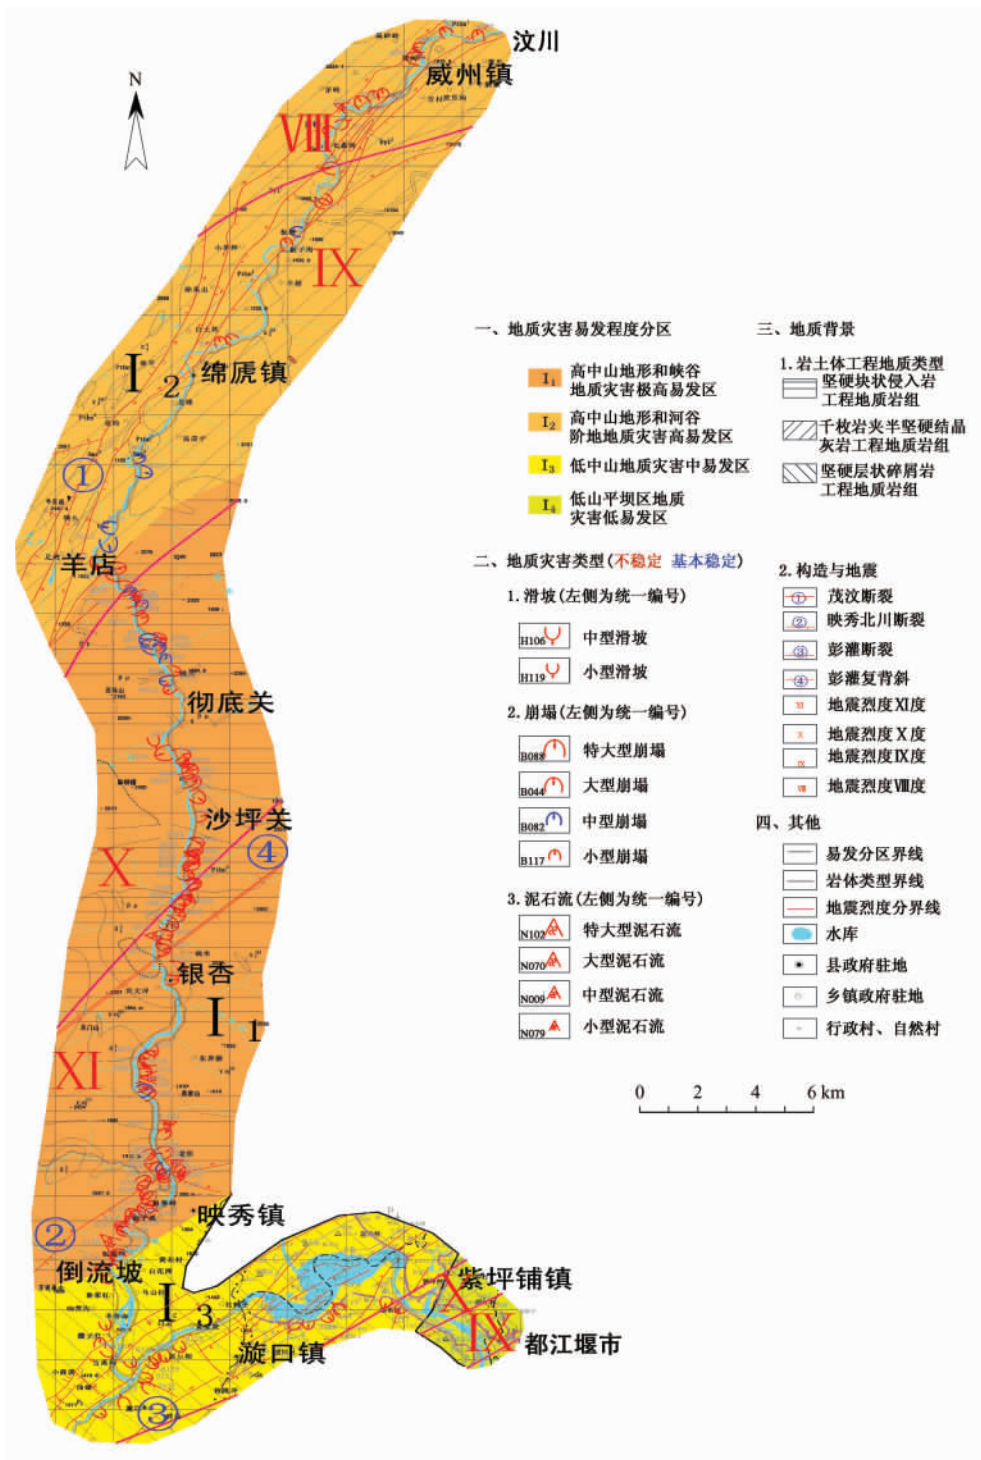
图 8 都江堰 - 汶川公路次生地质灾害分布图

Fig. 8 A map showing distribution of geo-hazards along the section from Dujiangyan-Wenchuan Highway

发育崩塌群 20 处, 滑坡群 3 处, 泥石流 1 条。该区段以大中型次生地质灾害为主。I₃ 区: 次生地质灾害中易发区段, 位于紫坪铺—映秀倒流坡之间。全长约 27km, 发育小崩塌 13 处, 小滑坡 4 处。I₄ 区: 次生地质灾害低易发区段, 位于都江堰—紫平铺之间。全长约 4km, 丘陵平坝地形, 次生地质灾害不发育 (图 8)。

(1) 地震裂度效应。将都汶公路的次生地质灾害密度图与地震烈度分区图进行叠加 (图 8) 可见, 总的来说裂度越高地质灾害点分布密度也越大。次生地质灾害极高易发区集中分布在 X 度、XI 度裂度区。3 处特大型和 16 处大型次生地质灾害点均发生在 X 度、XI 度烈度区, 其次生地质灾害数量占沿线次生地质灾害总量的 69.4%, 表明地震裂度区越大, 地震波对坡体的冲击作用越为强烈, 就越容易触发大型以上的次生地质灾害。

(2) 错列和转折部位效应。将都汶公路的次生地质灾害分布图与地层断裂、公路走向、河流走向相叠加 (图 8、图 11B), 可见, 研究区域内地质灾害集中分布不仅与地层断裂和地震裂度有关, 而且在断裂带与公路线、河道相交或转折部位密切相关, 尤其在茂汶断裂与公路羊店段转折处、彭灌复背斜与公路银杏段错列处、映秀 - 北川断裂与公路映秀镇段错列处、岷江漩口拐弯段与彭灌断裂错列处, 次生地质灾害尤为集中, 更是对应了内动力和外动力耦合作用在这些“锁固段”的强烈表现, 这些断裂与地形地貌的错列和转折部位在地震过程中, 由于断层整体的错动而被进一步的剪断、破裂, 从而释放出更多的能量, 产生局部更为强烈的震动, 形成次生地质灾害的集中发育区。
