三峡库区山区城镇重大地质灾害 监测预警示范研究

摘要: 以三峡库区羊角场镇为例, 在地质调查基础上, 利用伸缩位移计、应力计等常规地面监测设备, 对地表裂缝相对位移和危岩体基座应力进行监测, 并结合 GPS 静态和实时动态测量等技术, 开展了角反射器干涉测量技术 (CR-InSAR) 和高相干 InSAR 技术在复杂山区地质灾害大范围调查与识别应用, 从点到面、从大型危岩体到区域地表形变全覆盖。各种方法监测结果较为一致, 有效实现了典型山区城镇地质灾害变形的高精度、动态立体化监测。

GEOLOGICAL HAZARDS MONITORING AND APPLICATION IN MOUNTAINOUS TOWN OF THREE GORGES RESERVOIR

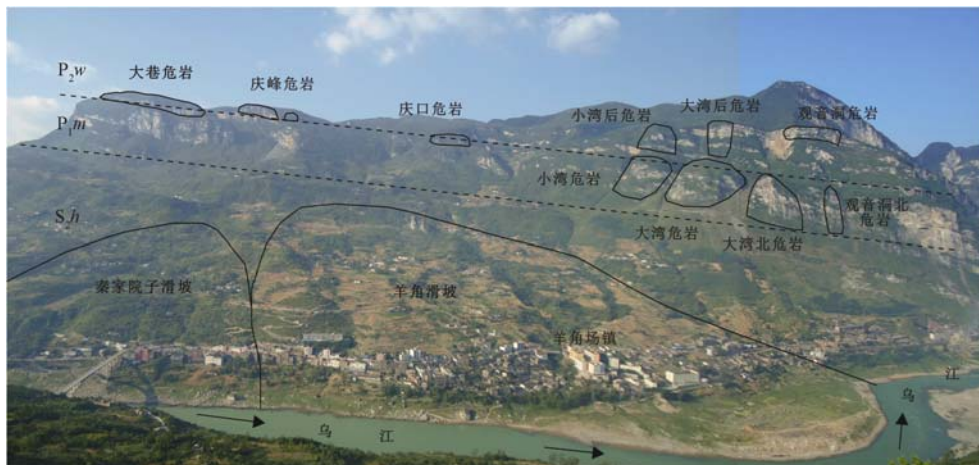
重庆市武隆县羊角场镇位于乌江下游左岸,为强侵蚀岩溶化中低山峡谷区,构造上位于羊角背斜西翼近核部^[7-8]。羊角场镇整体地势东南高、西北低,最高点位于后山山坡尖顶,高程 1376 m,最低点位于前缘乌江岸边,高程 160 m。后山陡崖总体走向 SE150°—165°,呈带状延伸约 5.1 km,整体地貌形态如图 1 所示。场镇后山陡崖主要由二叠系灰岩组成,灰岩中夹有 3 组软弱岩层,分别为:吴家坪组底部页岩、煤层和泥岩软层,厚约 12 m;栖霞组顶部泥质微晶灰岩与泥质条带互层,厚 4~10 m;梁山组含铝土矿和煤线的黏土岩、页岩,厚约 11 m。以吴家坪组底部软弱层形成的缓坡为界线,陡崖大致分为 2 级,一级陡崖由二叠系吴家坪组灰岩构成,二级陡崖主要由二叠系茅口组、栖霞组岩层组成。陡崖带采矿活动极为活跃,分布有 3 个矿区,还有大量无序开采的小煤窑,开采历史达数百年,目前均已关闭。开采矿层主要为吴家坪组底部煤层和梁山组顶部硫铁矿及煤层,形成大量采空区,加速了地表的沉降与岩体开裂。陡崖下部为志留系韩家店组页岩,表层覆盖大面积崩滑堆积体,地形较平缓,坡度在 10°—30°之间,羊角场镇即坐落于松散堆积体上。

图 1 重庆武隆县羊角场镇地貌与地质灾害分布(镜像南)

羊角场镇区域内主要发育大型危岩和滑坡两种灾害类型,后山陡崖带分布有大型危岩体 11 处(见图 1、表 1),陡崖下方为 2 处大型堆积层滑坡(见图 1)。

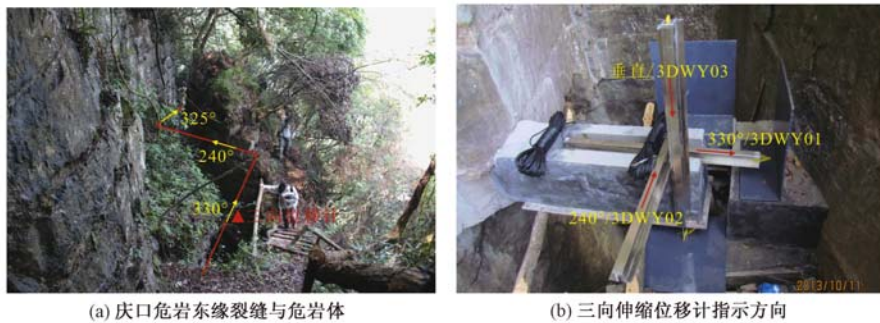
3DWY 传感器组合构成三向伸缩位移计, 安装在庆口危岩东部前缘孤立危岩体与山体之间, 01 号监测方向为 330°, 02 号监测方向为 240°, 03 号监测方向垂直向下 (见图 3)。2013 年 10 月至 2016 年 5 月期间 3 个伸缩位移传感器读数变化曲线 (见图 4) 显示, 1 号、2 号传感器位移曲线平直, 3 号传感器自 2014 年 5 月开始持续减小, 由 0.35 m 降至 2014 年 10 月的 0.01 m, 之后保持小幅波动, 趋势稳定。伸缩位移计的监测结果说明, 危岩体水平变形不明显, 主要以垂直方向的沉降变形为主。

图 3 重庆羊角庆口危岩三向伸缩位移监测

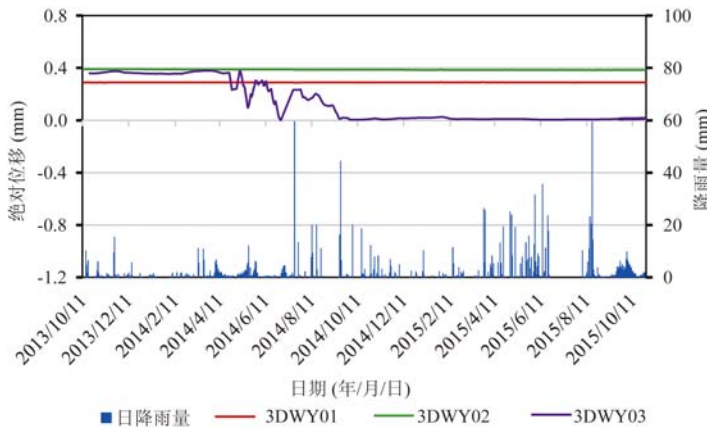
图 4 重庆武隆羊角危岩带裂缝位移监测曲线

地表裂缝三向伸缩位移计监测结果显示,庆口危岩东侧危岩体水平变形不明显,主要表现为整体下沉。2014年5月至2014年10月沉降约30mm,之后保持小幅波动,趋势稳定。2014年1月至2015年8月间,受降水、温度等外界影响下,位于庆口危岩东侧底部的应力监测数据小范围波动。2015年8月下旬,集中和连续降雨事件引起危岩体的变形及内部应力调整,监测应力出现短暂的剧变。此后,三道传感器应力监测值较之前变小,但呈小幅度不断变化,整体趋势稳定,岩体处于基本稳定状态。

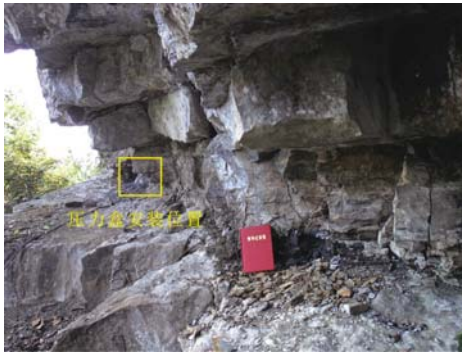
羊角危岩带的危岩体主要沿厚层灰岩中夹软弱夹层发生破坏, 因此需将压力传感器安装在软弱夹层内 (见图 5), 以监测上部危岩体通过变形传递至软弱夹层的垂直应力变化。压力盒安装首先将软弱夹层岩体掏空, 地表垫平, 将压力盒水平安放, 然后用水泥砂浆进行填充。羊角危岩带岩体应力监测曲线 (见图 6) 显示, 2014 年 1 月至 2015 年 8 月间, 3 个应力计的监测数据变化不大。YL01 传感器应力变化范围为 0.47 ~ 0.64 MPa, YL02 传感器应力变化范围为 0.56 ~ 0.72 MPa, YL03 传感器应力变化范围为 0.32 ~ 0.36 MPa, 这是由危岩体受降水、温度等外界影响下的微小变形引起的, 危岩体整体处于基本稳定状态。2015 年 8

图 5 压力盒安装位置

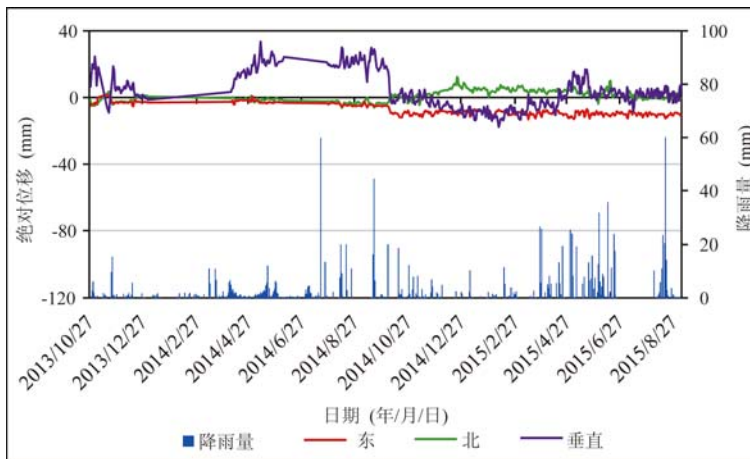
JT04—JT06 以及 DT01 位于庆峰危岩顶部, 4 个点的静态监测水平位移量为 3.2 ~ 12.1 mm。靠近西北侧陡崖的 JT06 和 DT01 点, 向西北方向变形, 远离临空面的 JT04 和 JT05 则向西南方向, 即倾向方向变形。CR01 和 CR02 位置分别与 JT04 和 JT05 相同, 采用角反射器干涉测量, 测量结果与静态监测结果趋势一致, 水平上向西南运动, 并呈现垂直下沉。DT01 点同时采用实时动态 (见图 7) 和静态监测方法, 两种监测方法结果较为吻合 (见表 2), 测得的水平和垂直位移量差别不大, 分别为 12.1 mm、-5.0 mm 和 7.8 mm、-12.2 mm, 显示的变形方向基本一致, 均向西偏北运动。

图7 DT01 实时动态 GPS 监测时间曲线
